Eurofins Umwelt Nord GmbH, Stenzelring 14 b, 21107 Hamburg

- Prüfbericht 16839-075_01 –

anbei erhalten Sie den Prüfbericht über die ausgewählten Schadstoffuntersuchungen aus dem Nebengebäude der **Heiligengeistschule in der Heiligengeiststraße 29 in 21335 Lüneburg**.

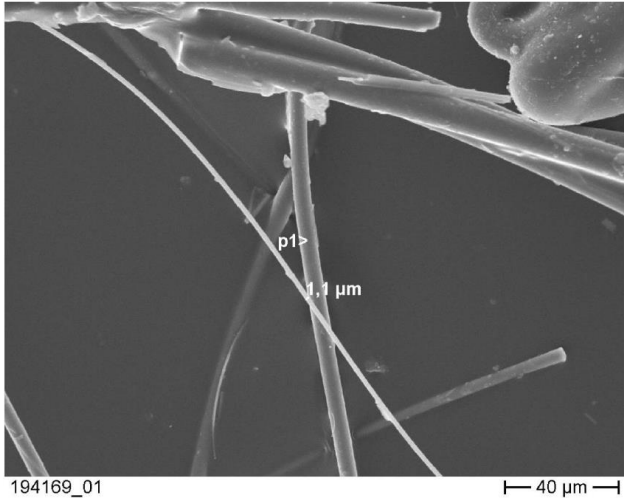
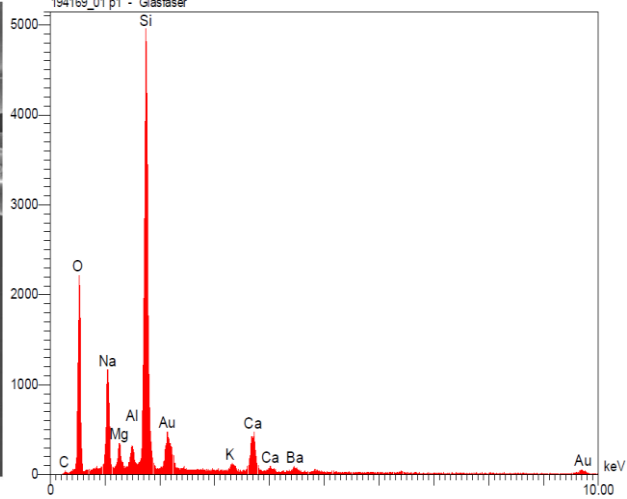
<p>194169_01</p>

Proben-Nr. / Probenbezeichnung	Befund / Bilddokumentation
HH190115.001 EG, 1. OG, Wandputz im Treppenhaus	Es handelt sich um eine mehrphasige Probe. Asbest konnte nicht nachgewiesen werden.
HH190115.003 EG, Trockenbauplatte vor Flurwand bei Toiletten	Asbest konnte nicht nachgewiesen werden.
HH190115.006 EG, Bodenbelag (lino?) grünlich, Bahnware im Flur vor Toiletten	Im Belag konnte Asbest nicht nachgewiesen werden. Im Kleber konnte Asbest nicht nachgewiesen werden. Im Estrich konnte Asbest nicht nachgewiesen werden.
HH190115.007 EG, bei Brandmelder neben Tür und Garderobe am Eingang, Anputzung bei Fliesensitz und Fliesenfugen	Asbest konnte nicht nachgewiesen werden.
HH190115.013 EG, Rieselschutz und Mineralwolle Holzdecke in Turnhalle	Es handelt sich um künstliche Mineralfasern (Glasfaser) mit lungengängigen Faseranteilen (WHO-Fasern).

<p>194169_01 p1 - Glasfaser</p>
HH190115.014 EG, Wandputz in 2 Fensterlaibungen in Turnhalle	Es handelt sich um eine mehrphasige Probe. Asbest konnte nicht nachgewiesen werden.

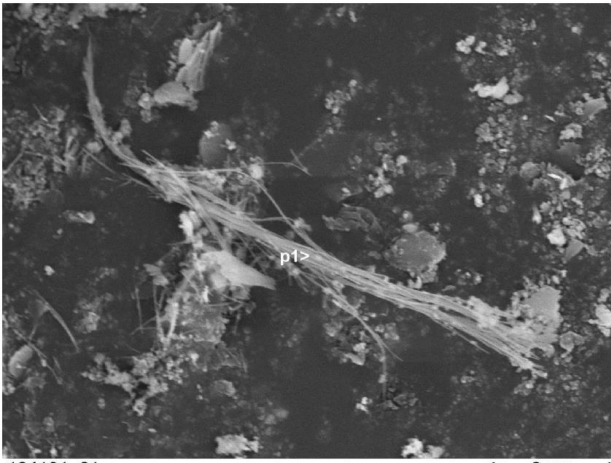
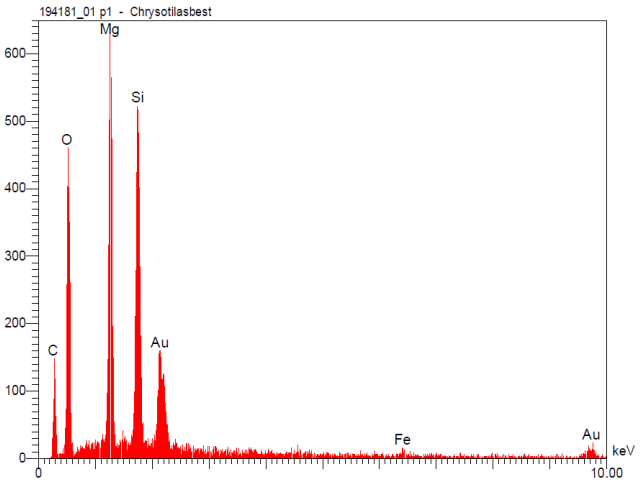
Proben-Nr. / Probenbezeichnung	Befund / Bilddokumentation
HH190115.019 EG, Vorbereitung und Abstell 009 Wandputz mit Reparaturstellen	Es handelt sich um eine mehrphasige Probe. Asbest konnte nicht nachgewiesen werden.
HH190115.020 EG, Raum 009a zu 010, Faserplatte unterhalb Fenster in Zwischenwand	Asbest konnte nicht nachgewiesen werden.
HH190115.022 Musikraum, Wandputz mit Reparaturstellen	Es handelt sich um eine mehrphasige Probe. Asbest konnte nicht nachgewiesen werden.
HH190115.025 OG, Wandputz an Fensterlaibung, Türsturz und bei Steckdose im Werkraum	Es handelt sich um eine mehrphasige Probe. Es wurden Spuren von Chrysotilasbest festgestellt.

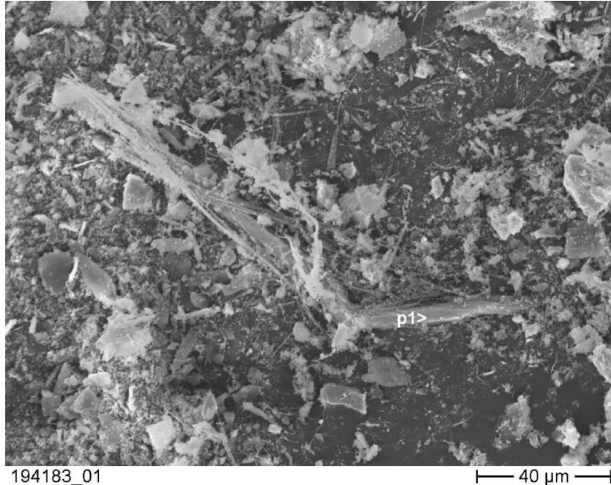
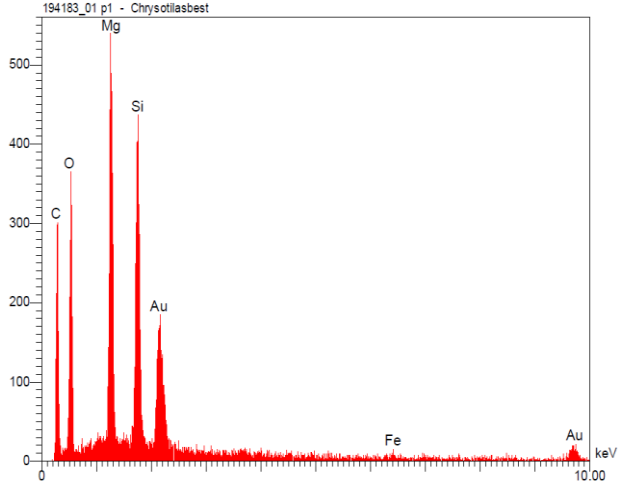
HH190115.026 OG, Hell-beige Bodenbelag (PVC?): Fliesen in der Küche auf Holz	Im Belag konnte Asbest nicht nachgewiesen werden. Im Kleber konnte Asbest nicht nachgewiesen werden. Im Estrich konnte Asbest nicht nachgewiesen werden.
HH190115.028 OG, Wandputz am Türsturz, an Leichtbauwand, Reparaturstellen und über Holzplatte in der Küche	Es handelt sich um eine mehrphasige Probe. Das Material enthält Chrysotilasbest.

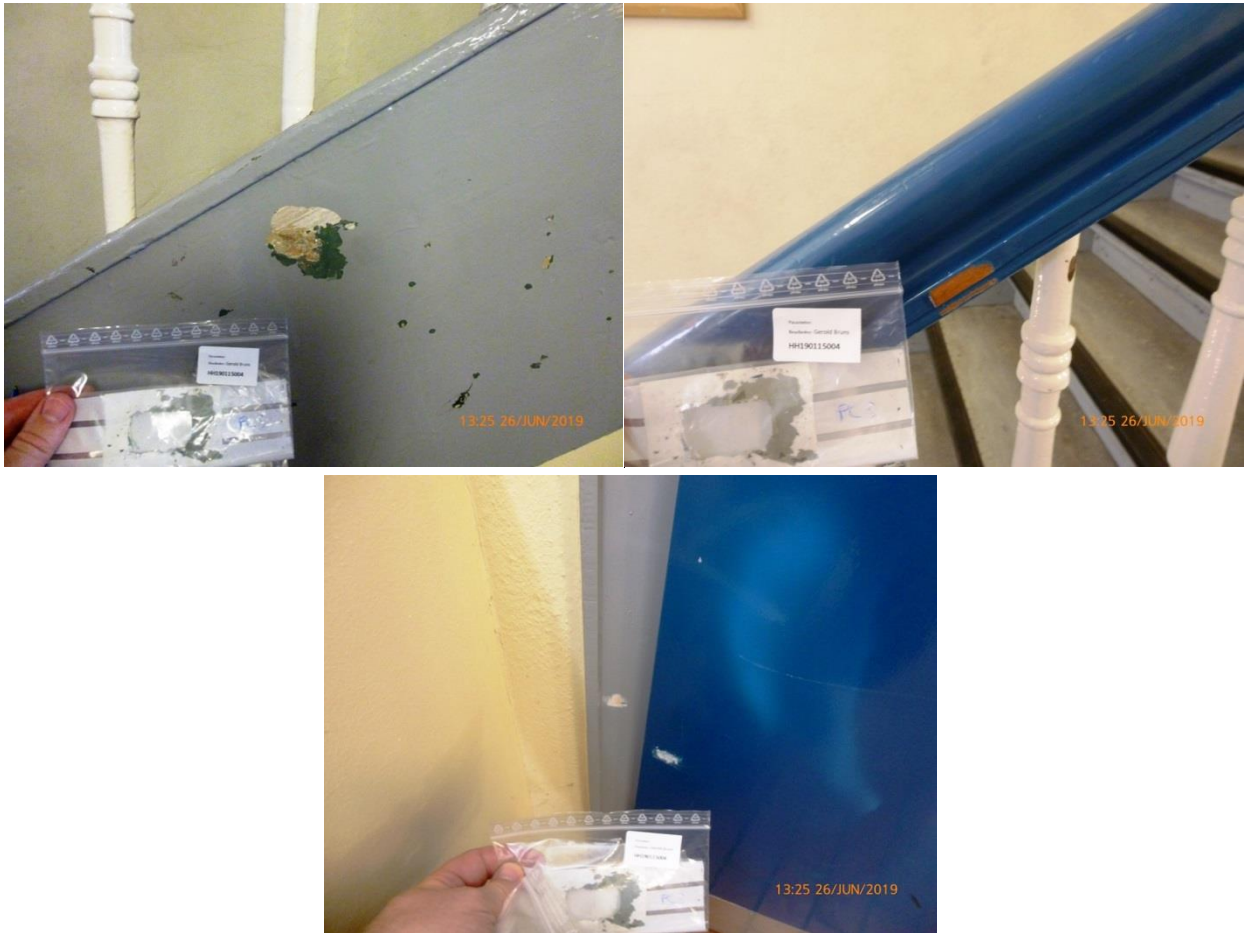
Probenbeschreibung	Fotodokumentation der Fundstelle und Befund
<p>HH190115.004 EG, Farblack Treppenhaus</p>

<p>Es wurde eine sehr geringe Belastung mit polychlorierten Biphenylen ermittelt.</p>
<p>HH190115.008 Holzprobe vom Dachstuhl</p>

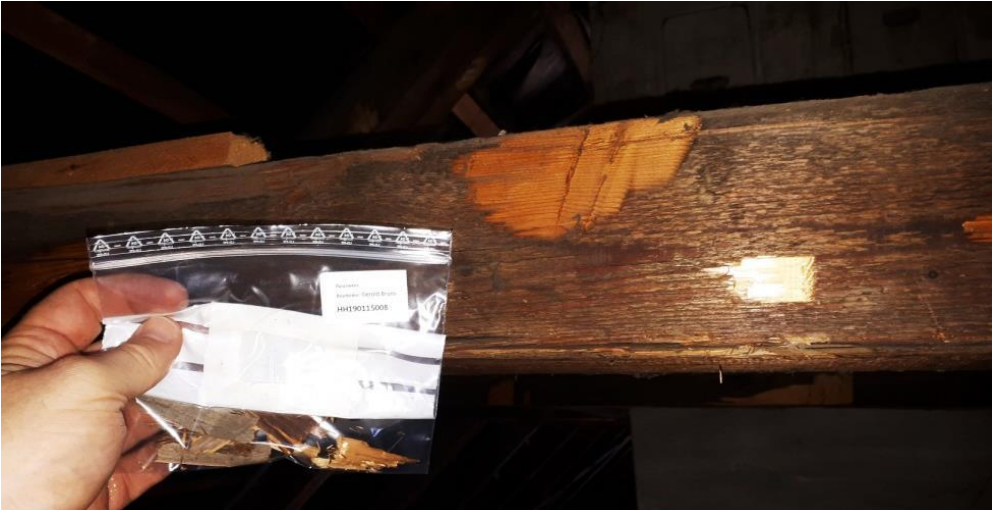
<p>Es handelt sich um eine geringe Belastung mit Pentachlorphenol.</p>

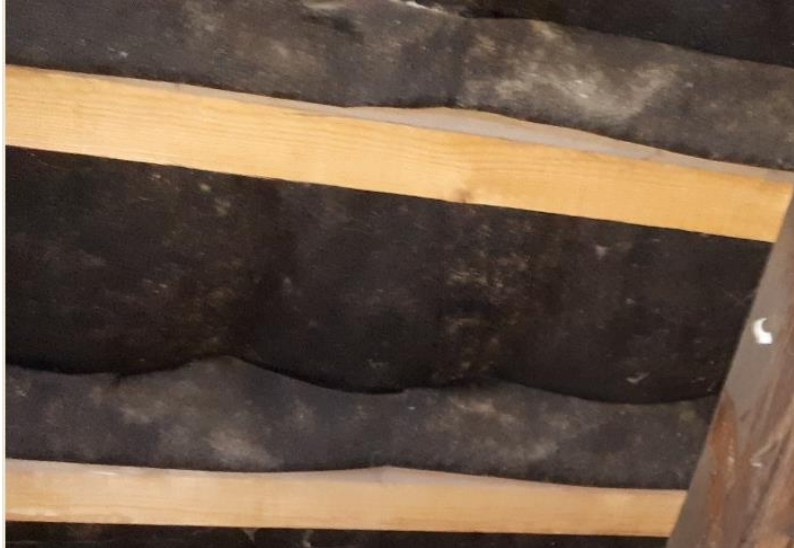
Probenbeschreibung	Fotodokumentation der Fundstelle und Befund
<p>HH190115.009 Teerbahn vom Dachstuhl unterhalb der Pfannen</p>

<p>Es handelt sich um eine sehr geringe Belastung mit Polyzyklischen Aromatischen Kohlenwasserstoffen.</p>
<p>HH190115.025 OG, Wandputz an Fensterlaibung, Türsturz und bei Steckdose im Werkraum</p>

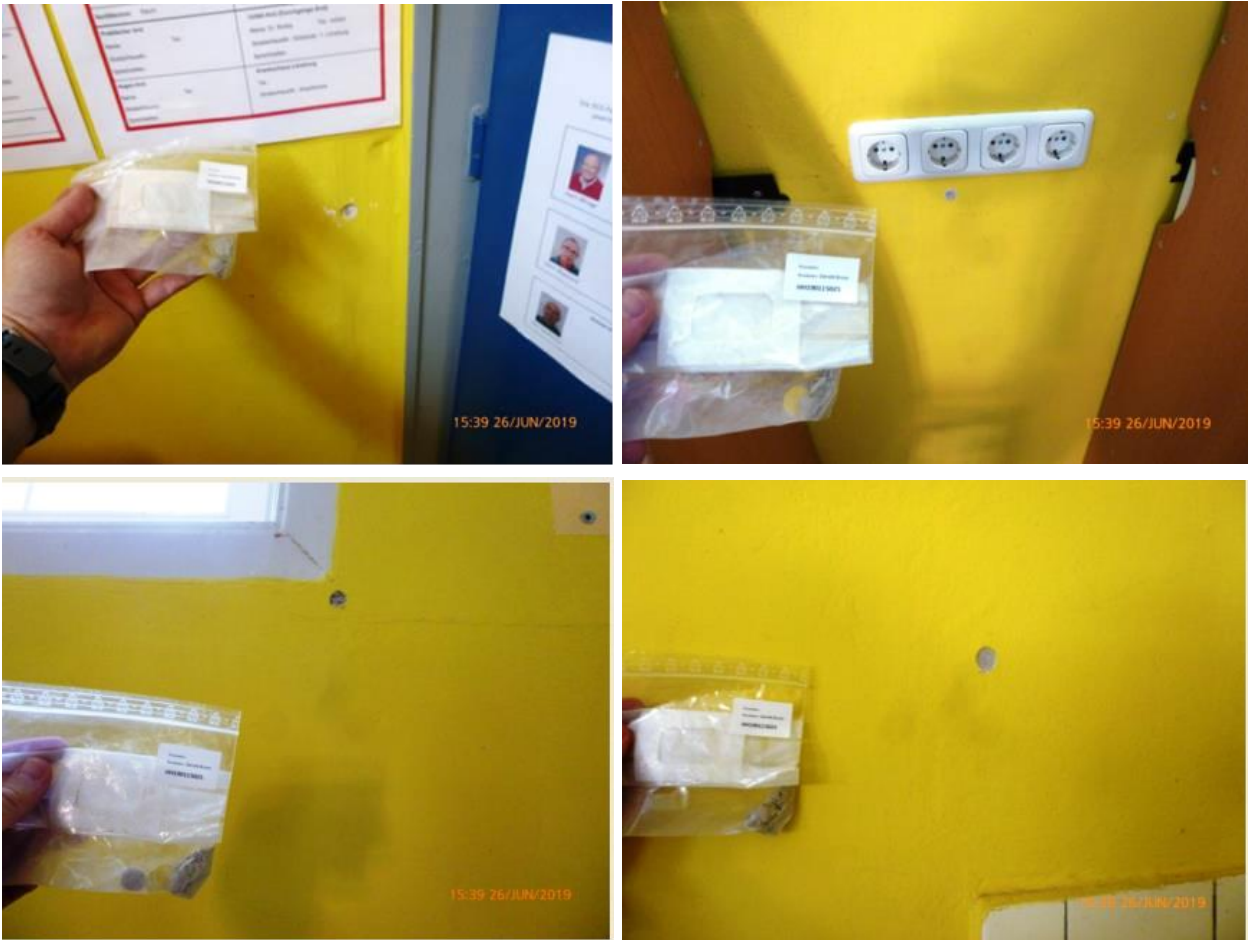
<p>Es wurden Spuren von Chrysotilasbest festgestellt.</p>

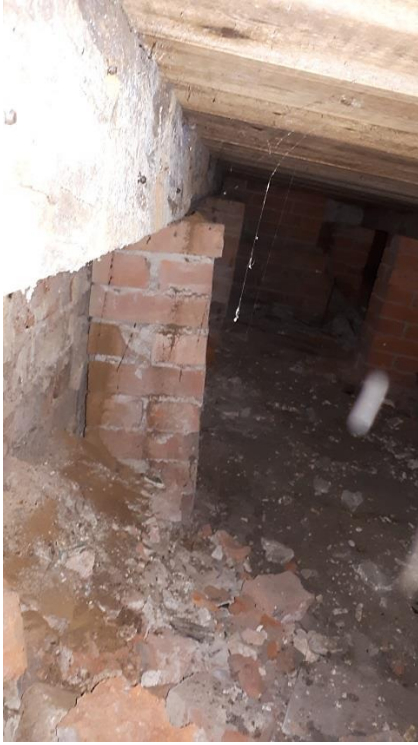
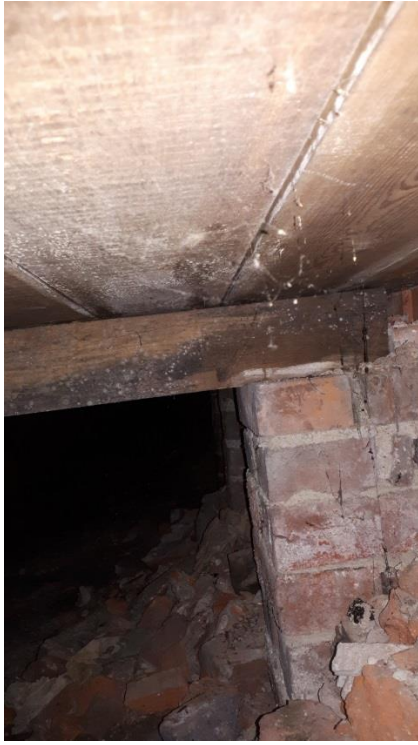
Probenbeschreibung	Fotodokumentation der Fundstelle und Befund
<p>HH190115.028 OG, Wandputz am Türsturz, an Leichtbauwand, Reparaturstellen und über Holzplatte in der Küche</p>  	<p>Das Material enthält Chrysotilasbest.</p>
<p>HH190115.030, HH190115.031, und HH190115.032 Mischprobe: Turnhalle Holzboden, Fußboden-Unterkonstruktion aus Nut-Feder und Balkenanlage Fußboden-Unterkonstruktion</p>  	<p>Es handelt sich um eine sehr geringe Belastung mit Polyzyklischen Aromatischen Kohlenwasserstoffen und Pentachlorphenol, sowie eine deutliche Kontamination mit Polychlorierten Naphthalinen</p>
