## - Prüfbericht 16839-080\_01 –

anbei erhalten Sie den Prüfbericht über die Schadstoffuntersuchungen für den geplanten Bauabschnitt II und III im **Hauptgebäude der Heiligengeistchule, Heiligengeiststraße 29 in 21335 Lüneburg.**

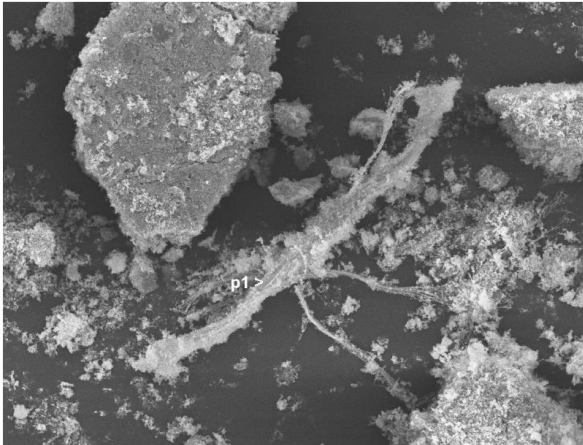
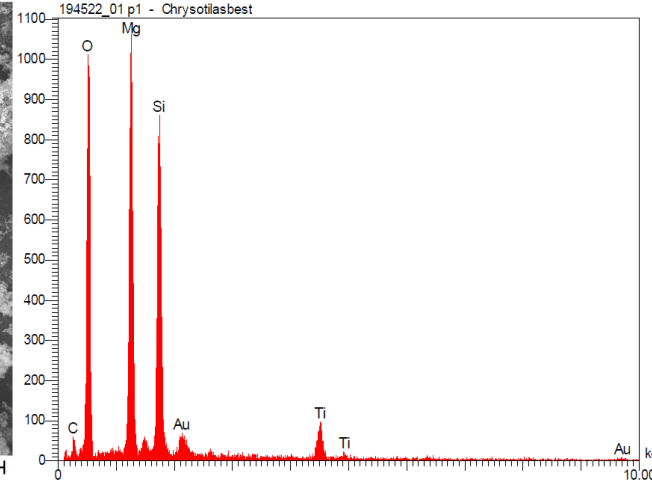
<b>HH190121.022</b> OG, Wandverkleidung, Fugenabklebung über Holzplatte im Flur	Das Material enthält Chrysotilasbest.

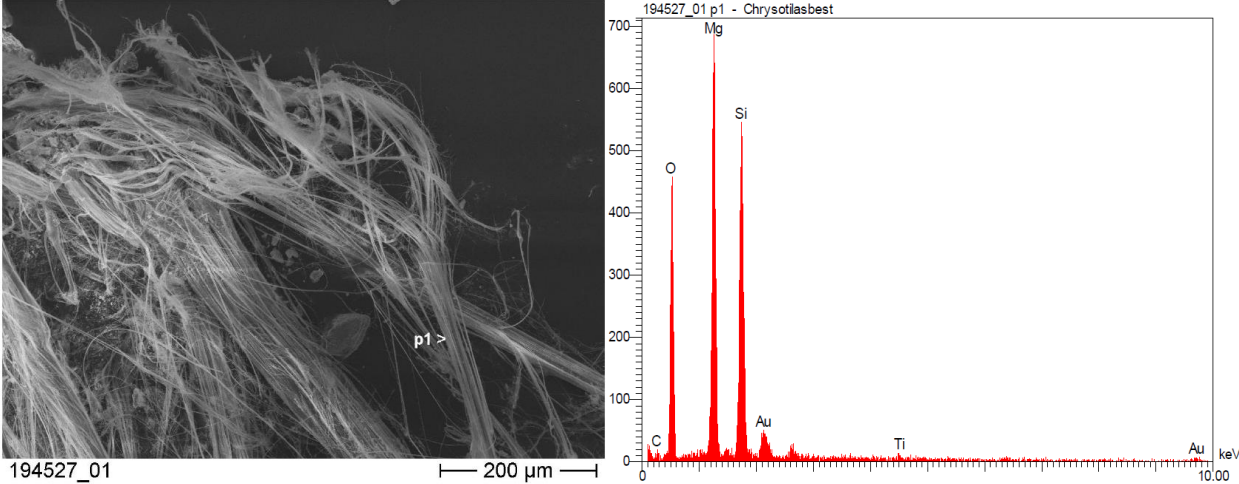
<p><b>HH190121.028</b> OG/DG, Bodenbelagsaufbau mit Kleber, und Estrich, Belag grau/grün im Treppenhaus</p>

<p><b>Der Linoleumbelag enthält ca. 1-5 M% Chrysotilasbest.</b></p> <p>Im Kleber konnte Asbest nicht nachgewiesen werden. Im Estrich konnte Asbest nicht nachgewiesen werden.</p>
<b>HH190121.029</b> DG, Wandputz Massivwand, Wand zum Raum Instrumente / Musikraum	Es handelt sich um eine mehrphasige Probe. Asbest konnte nicht nachgewiesen werden.
<b>HH190121.033</b> DG, Fugenmaterial und Untergrund für Riemchen im Treppenhaus (O)	Asbest konnte nicht nachgewiesen werden.
<p><b>HH190115.034</b> EG, Flur + Diele Hausmeisterwohnung, Wandputz Massivwand</p> <p><b>und HH190121.036</b> EG, Hausmeisterwohnung, Diele + Flur, Wandputz Massivwand</p>	In der Mischprobe konnte Asbest nicht nachgewiesen werden.

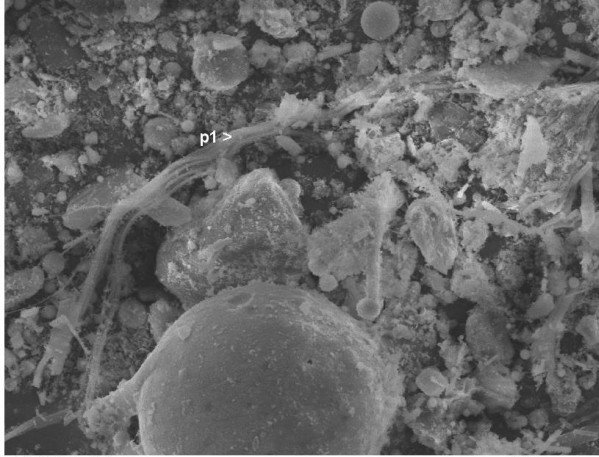
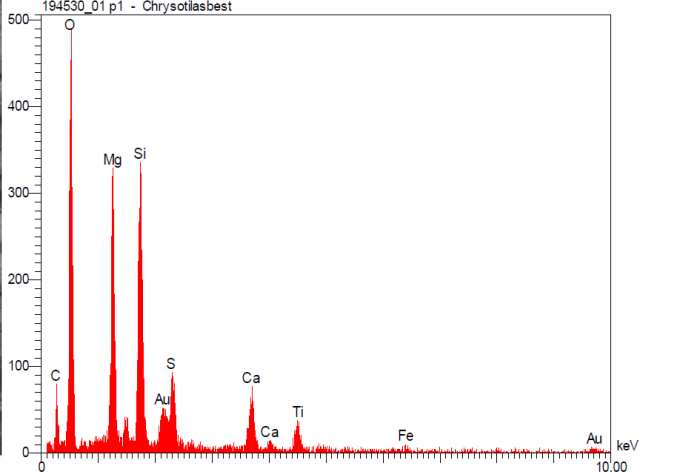
Proben-Nr. / Probenbezeichnung	Befund / Bilddokumentation
<b>HH190115.035</b> EG, Hausmeisterwohnung Diele, Wandputz Massivwand  <b>und HH190121.037</b> EG, Hausmeisterwohnung, Flur, Wandputz Massivwand	In der Mischprobe konnte Asbest nicht nachgewiesen werden.
<b>HH190115.030</b> DG, Werken, Wandputz Leichtbauwand mit Schräge  <b>und HH190121.031</b> DG, Treppenhaus ( O), Wandputz Massivwand	<p style="color: red;">Die Mischprobe enthält Spuren von Chrysotilasbest.</p>

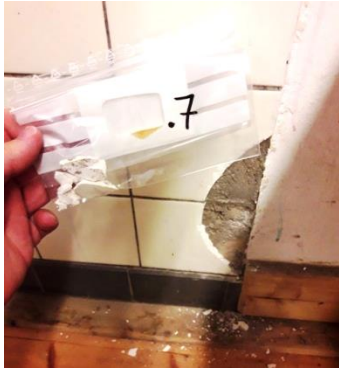
Proben-beschreibung	Befund
<b>HH190121.007</b> Fliese im Geschäftszimmer  Das Material enthält <b>48 mg/kg Blei</b> .

Der **Bleigehalt** des Fliesentyps im Geschäftszimmer an einer geplanten Angriffsfläche ist **eher gering**; die Entsorgungswege schwermetallbefrachteter Baustoffe sind immer zu prüfen und zu beachten. Über die direkte Materialanalyse nach LAGA liegt ein Kennwert von <100 mg/kg für die Einstufung als unproblematisches Z0-Material vor, der hier bereits unterschritten und also unproblematisch wäre.

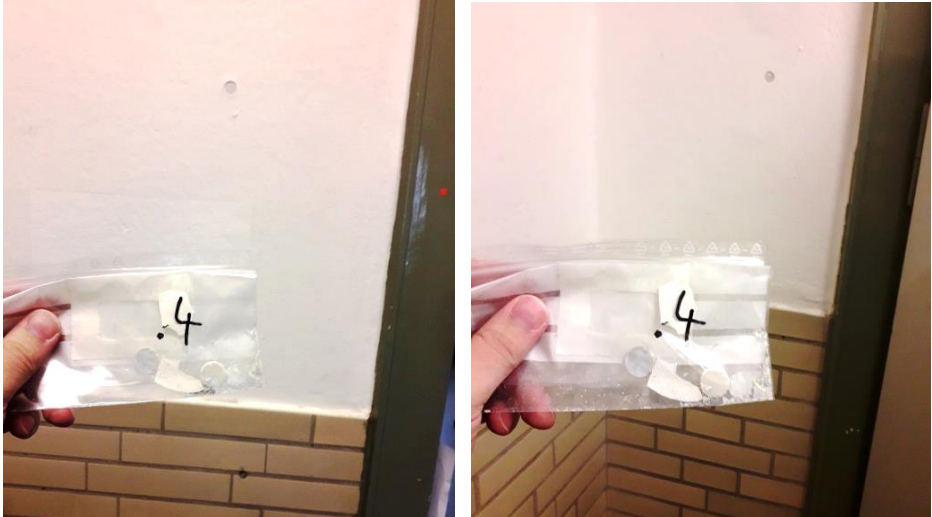
<b>HH190121.004</b> Wandfarbe im Flur	Es wurde eine sehr geringe Belastung von <b>2 mg/kg PCB ermittelt</b> .

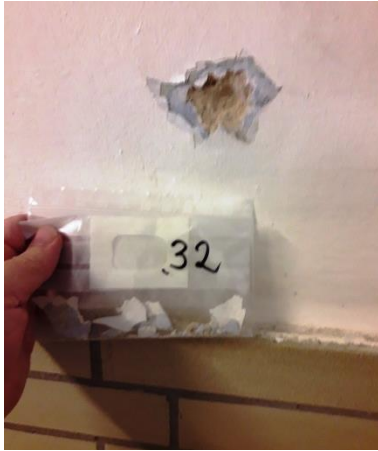
Proben-beschreibung	Befund
<p><b>HH190121.032</b> Wandfarbe, mehrphasig, im Treppenhaus (O)</p> <p>Es wurde eine sehr geringe Belastung von <b>3,5 mg/kg PCB</b> ermittelt.</p>

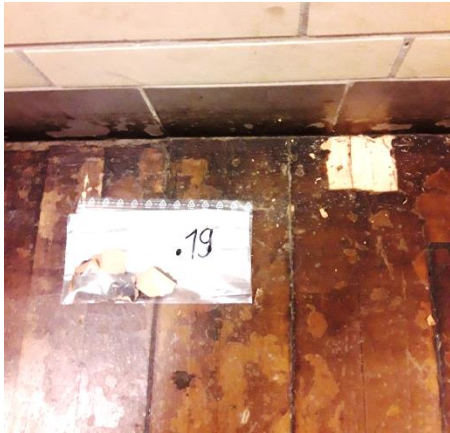
<p><b>HH190121.019</b> Holzprobe Fußboden im Flur:</p> <p>Es wurde eine sehr geringe Belastung von <b>1,3 mg/kg PCB</b> und <b>0,2 mg/kg PCP</b> ermittelt.</p>

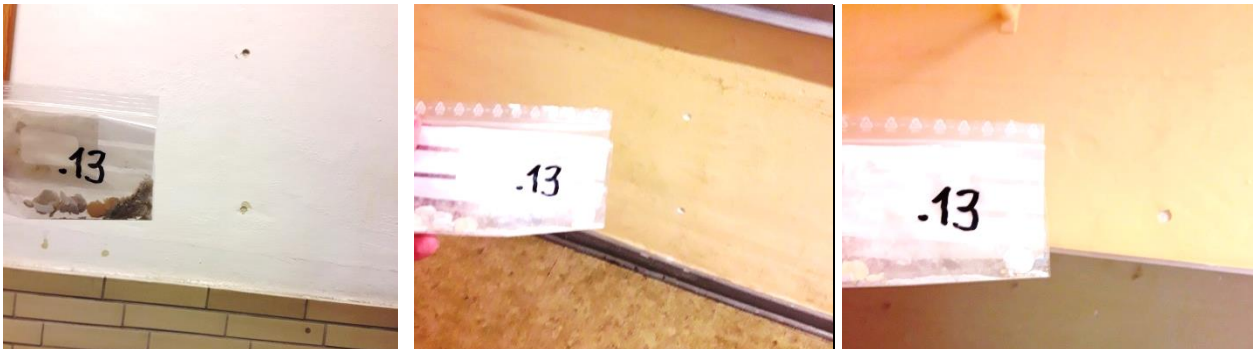
<p><b>HH190121.013</b> OG, Wandputz Massivwand mit Reparaturstellen in Technik-SiBe und Flur</p>	<p>Es handelt sich um eine mehrphasige Probe. Das Material enthält <b>Chrysotilasbest</b>.</p>
