Unser Zeichen: 16839-083  
Ihr Ansprechpartner: Christian Zorn -800  
Hamburg, 30.10.2019

**- Prüfbericht 16839-083\_01 -**

anbei erhalten Sie den Prüfbericht über die erweiterten Schadstoffuntersuchungen für den geplanten Bauabschnitt II und III in **Haupt- und Nebengebäude der Heiligengeistschule, Heiligengeiststraße 29 in 21335 Lüneburg.**

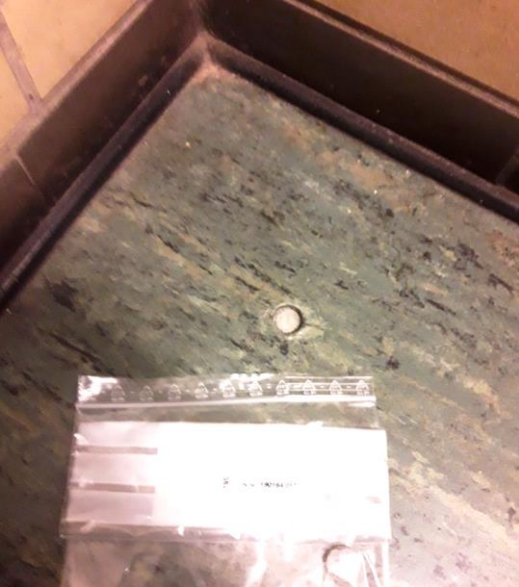
Probenbeschreibung	Befund
<p><b>190164.017</b> OG/DG, Hauptgebäude, Bodenbelagsaufbau (grau, Bahnen) mit Kleber und Estrich in dem großen Treppenhaus.</p> <p>Es handelt sich um eine mehrphasige Probe. <b>Der Linoleumbelag enthält Chrysotilasbest.</b> In den sonstigen Schichten konnte Asbest nicht nachgewiesen werden.</p>

- 1) das graue Linoleum im Bodenbelagsaufbau aus dem großen Treppenhaus OG/DG des Hauptgebäudes (190164.017).
- 2) eine flurseitig entnommene Mischprobe im EG von Wandputz mit Reparaturstellen an der Flurwand im EG Hauptgebäude (190164.023),
- 3) die getrennte Beprobung der Spachtelungen an den Holzplatten im Flur des OG-Hauptgebäude ergab in beiden Fällen Chrysotilgehalte; demnach handelt es sich um denselben Spachtel - der demnach aufgrund von problematisch einfacher Möglichkeit zur Beschädigung saniert werden sollte.

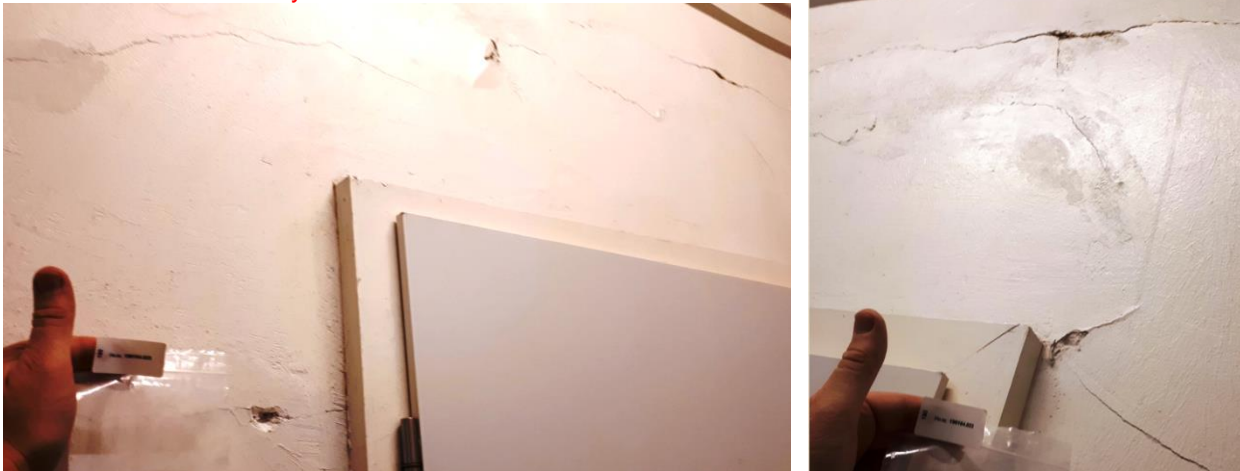
<p><b>190164.023</b> Hauptgebäude, EG, Flur, Wandputz Flurseite mit Reparaturspachtel vor geplantem Durchbruch</p> <p><b>Das Material enthält Chrysotilasbest</b></p>

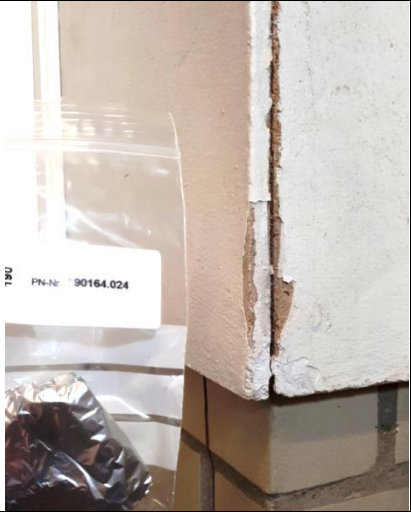
Probenbeschreibung	Befund
<p><b>190164.024</b> Hauptgebäude, OG, Flur, Spachtelung in Fugen zwischen Holzplatten Die Mischprobe enthält Chrysotilasbest</p>

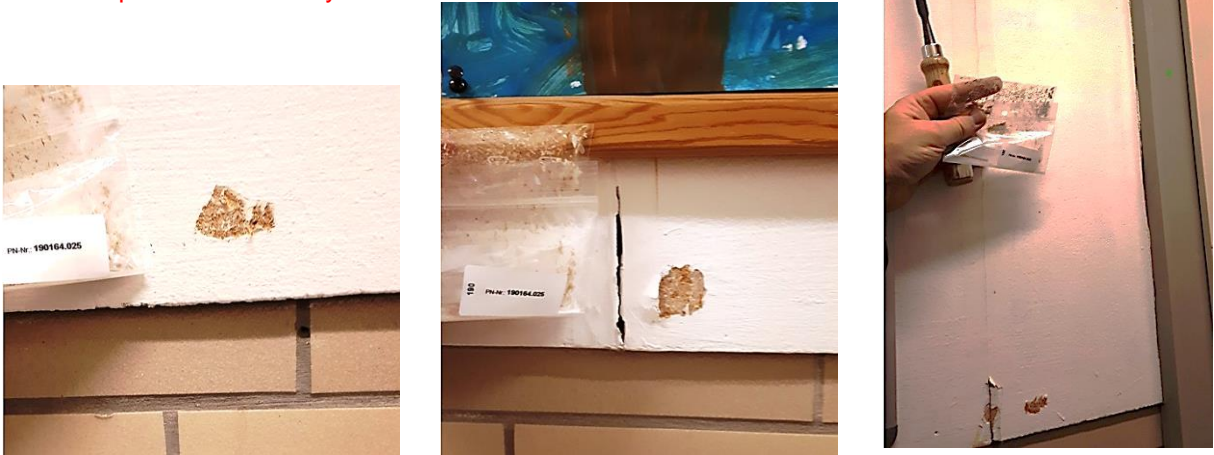
<p><b>190164.025</b> Hauptgebäude, Flur OG, Farb- und Spachtelauftrag auf Holzplatten-Fläche Die Mischprobe enthält Chrysotilasbest</p>

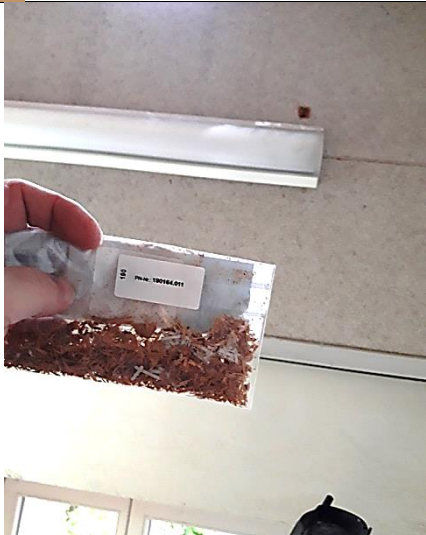
Parameter	190164.011 OG/DG Hauptgebäude Deckenmaterial aus gepresstem Holz von der Treppe zum Dachboden [mg/kg]	BG  [mg/kg]
Pentachlorphenol (PCP)	45	0,1
Lindan (gamma-HCH)	0,90	0,1

<p><b>190164.011</b> OG/DG Hauptgebäude Deckenmaterial aus gepresstem Holz von der Treppe zum Dachboden 45 mg/kg Pentachlorphenol</p>

Schließlich wird in dem Material der Holzschnitzel der Deckenverkleidung (190164.011) bei der Treppe zum Dachboden eine deutliche **PCP-Belastung** nachgewiesen: Auch hier ist die vorsorgliche Materialbeseitigung der einfachste nächste Schritt - da zudem das Überprüfen einer möglichen Ausgasungswirkung dann nicht mehr erforderlich ist.
